Drunter und Drüber GRÜNQUERUNGEN AM ASFINAG NETZ

ASFINAG SG/KP

St. Pölten, 07.11.2017

Grünquerung zur Lebensraumvernetzung

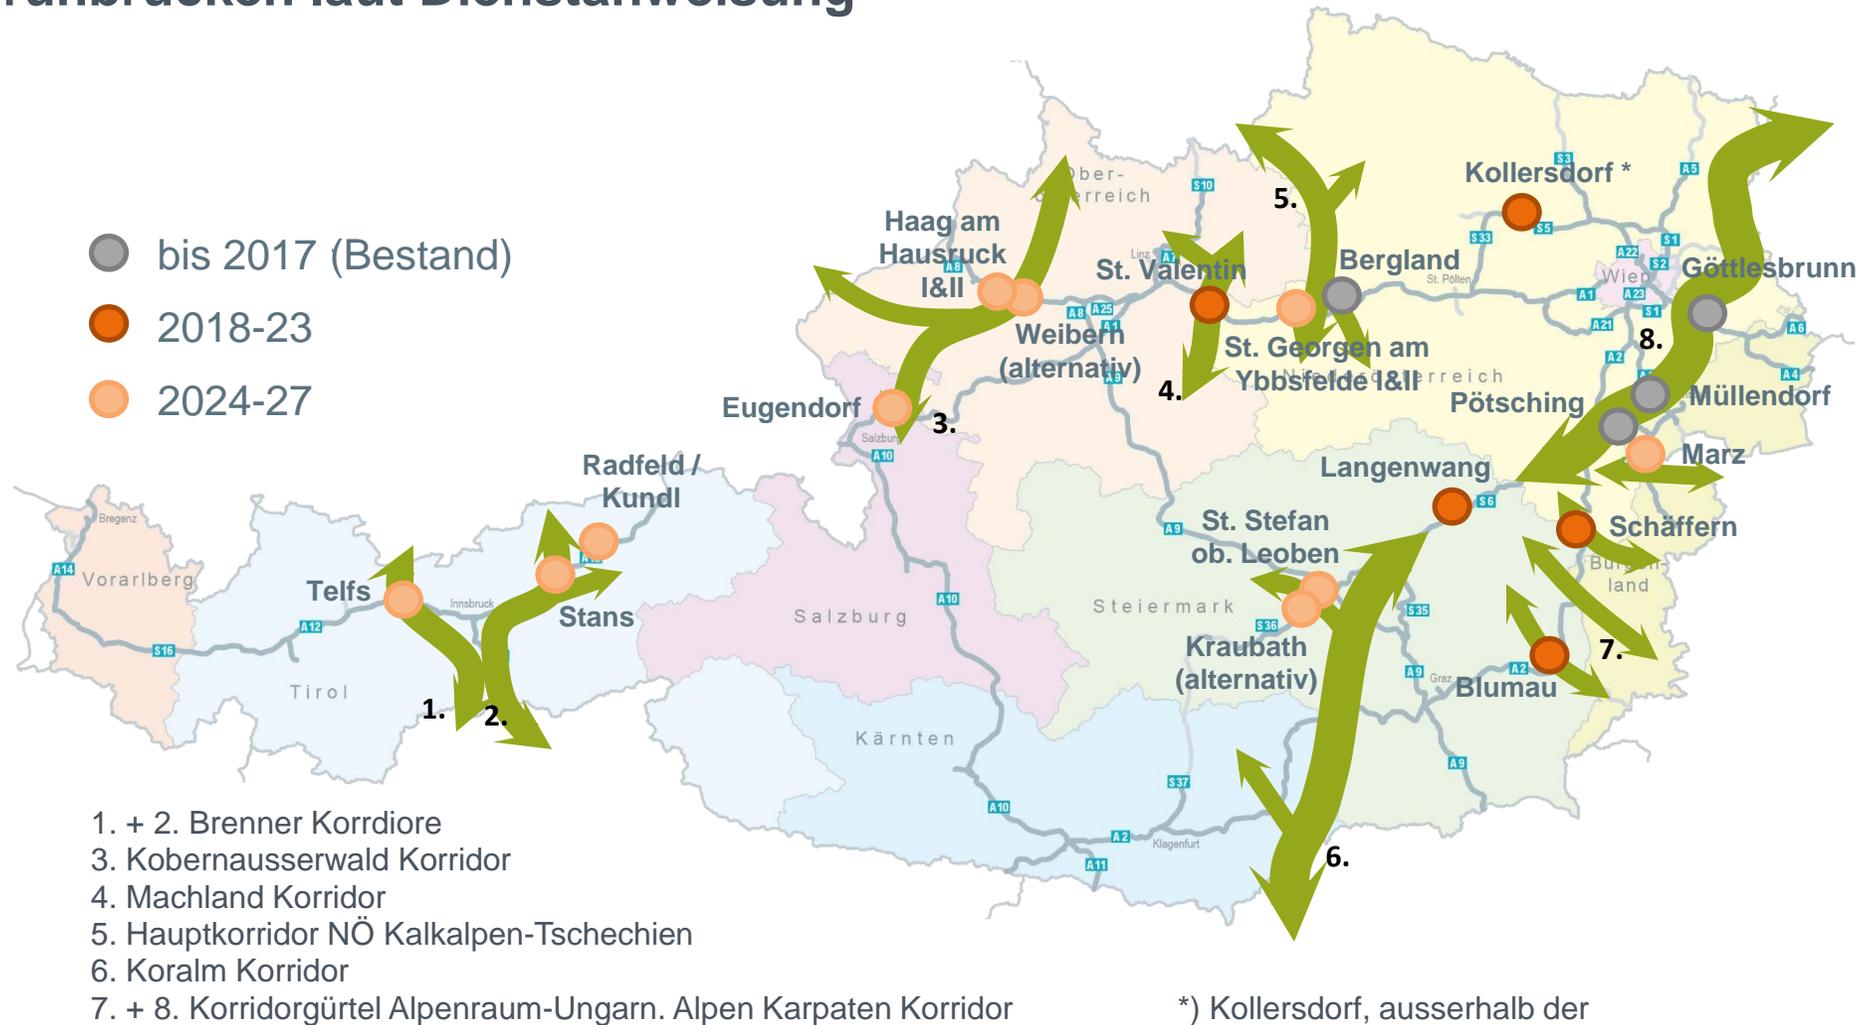
Status Grünbrücken laut Dienstanweisung

- bis 2017 (Bestand)
- 2018-23
- 2024-27

- 1. + 2. Brenner Korrdiore
- 3. Kobernausserwald Korridor
- 4. Machland Korridor
- 5. Hauptkorridor NÖ Kalkalpen-Tschechien
- 6. Koralm Korridor
- 7. + 8. Korridorrgürtel Alpenraum-Ungarn. Alpen Karpaten Korridor

*) Kollersdorf, ausserhalb der Dienstanweisung Grünbrücken

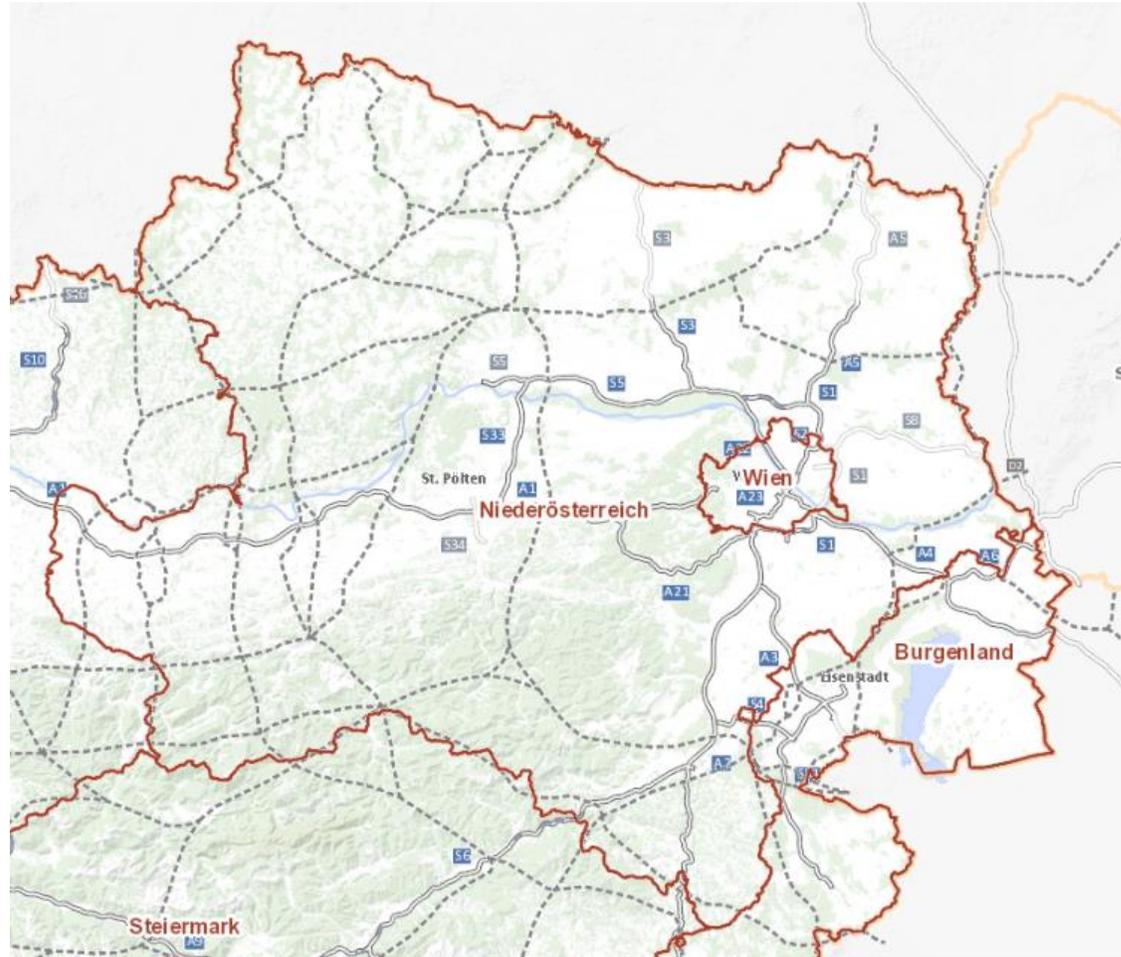
Wildkorridore laut BMVIT 2016

Legende
- - - Wildkorridor lt. BMVIT

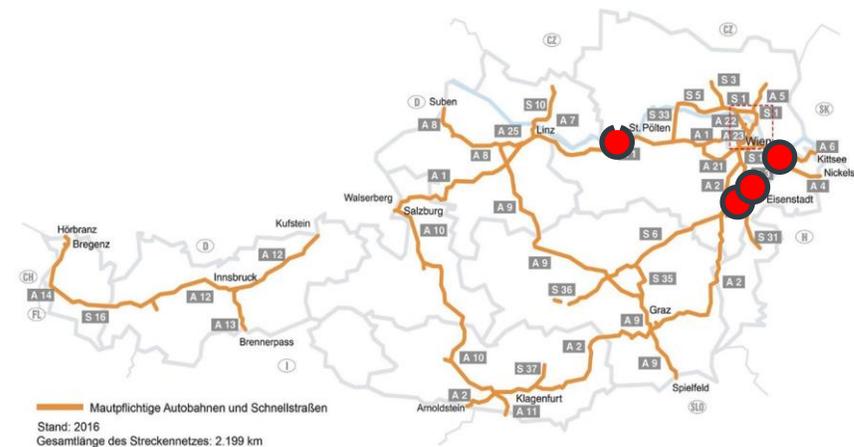
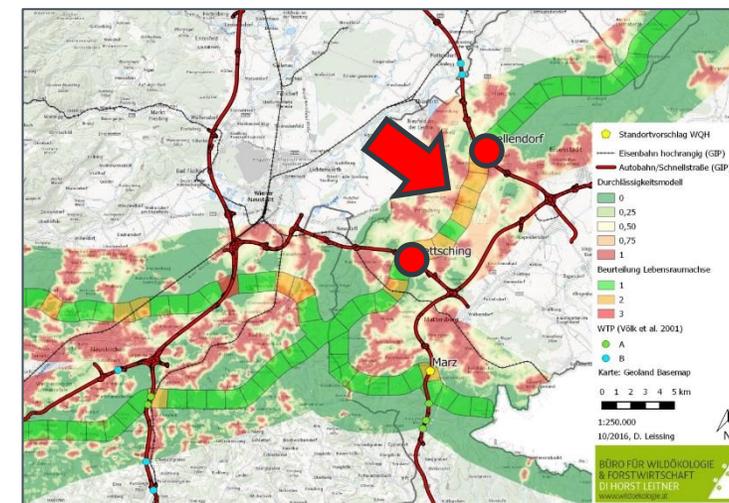
Ergebnisse Studie – Errichtete Querungen

Standort	Korridor
A1 Bergland		
A4 Göttlesbrunn		
A3 Müllendorf		
S4 Pötsching

Teilbarrieren in den Korridoren (orange) sind zu verbessern und abzusichern.

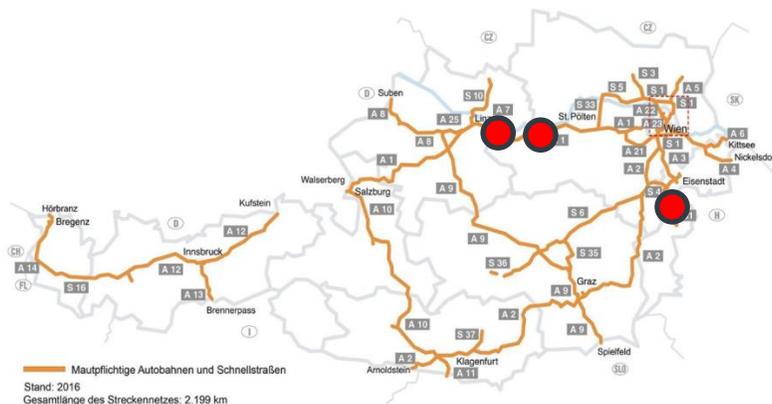
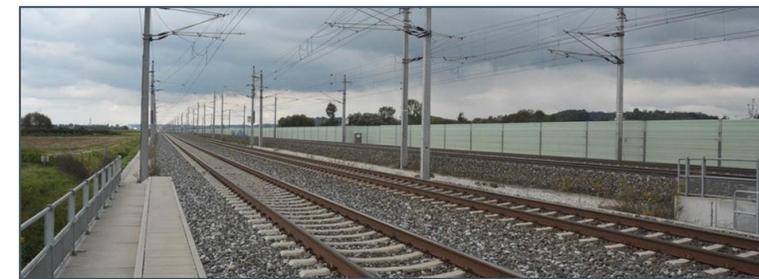
Ergebnisse Studie – Beispiele

Standort	Korridor	
A1 St. Valentin			L6246 in direkter Nähe
A1 St. Georgen I			LSW an ÖBB L6056 in direkter Näh
S31 Marz

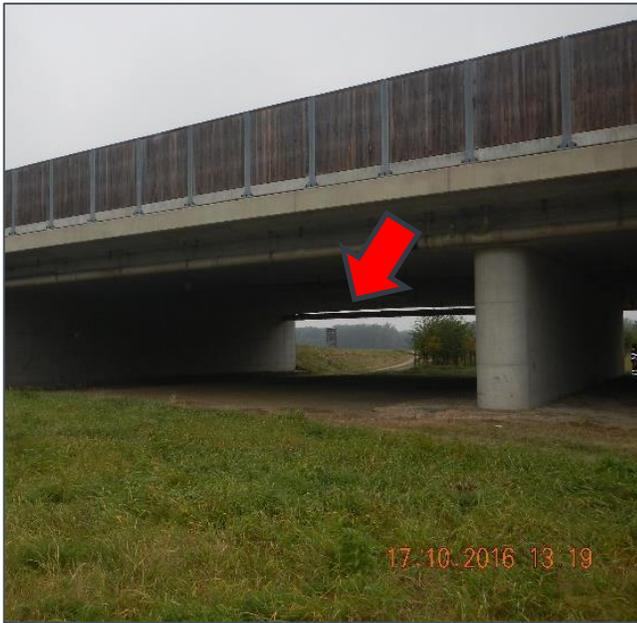
S 33 km 26,48 (Hochstand)

- Durchführung der Funktionskontrollen für ca. 80 Objekte.
- Sichtung der Ergebnisse:
 - Hohe Qualität der Rückmeldungen aller ABMs
 - Häufigste Probleme: Jagdstände, Zäunungen, Ablagerungen

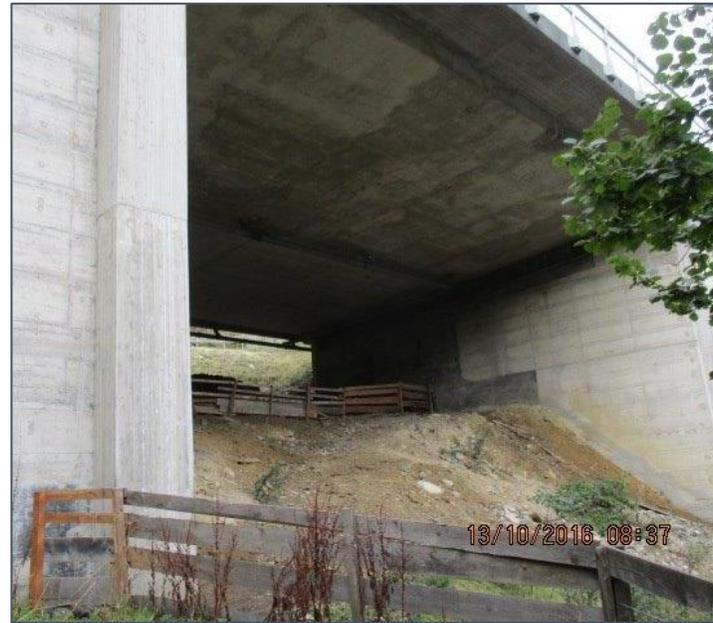
A 13 km 13,81 (Zäunung)

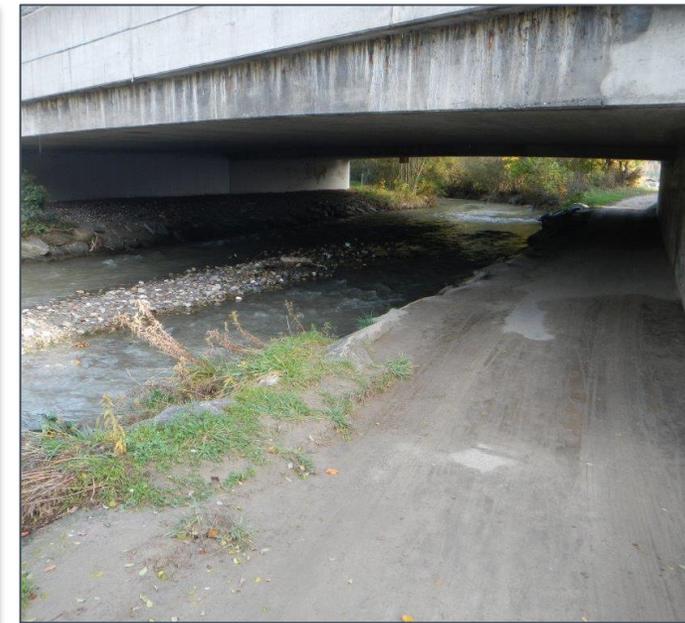
A 10 km179,69 (Gute Fkt.)
